# 建物状況調査報告書〇

# 調査概要

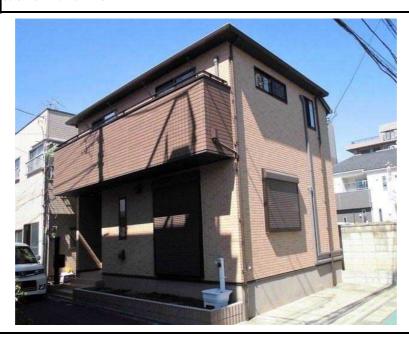
撮影部位:建物全景

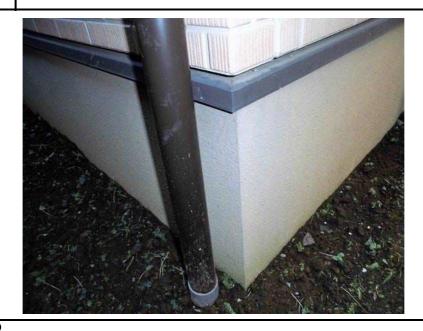
撮影部位:基礎立ち上がり(外部)
